2008 年度 全国节能优秀事例大会 节能中心会长奖

通过提高生产效率削减能源及 CO2 的活动

武藏精密工业株式会社
塑型事业部 锻造科
环境节能推进室
Getz Group

关键字：加热、冷却、传热的合理化（加热设备等）

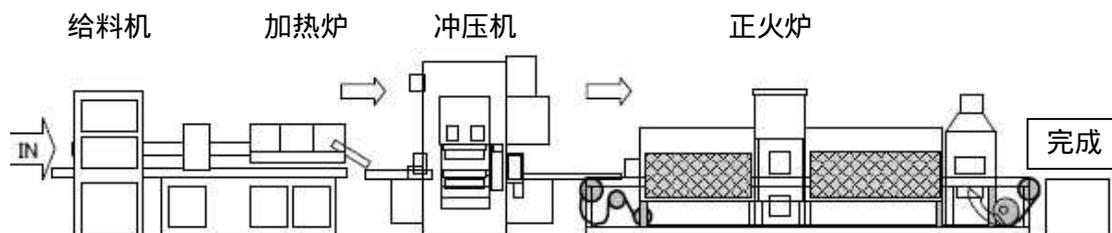
图-1

热轧锻造生产线

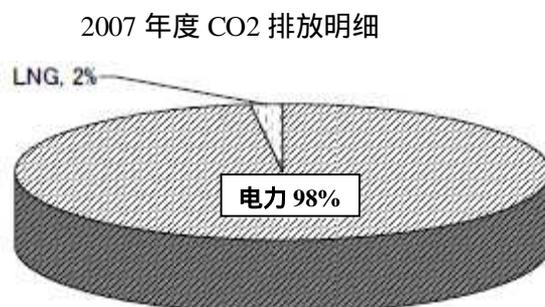
图-2

第二明海工厂 CO₂ 排放明细

第二明海工厂的 CO₂ 排放量中，约有 98%来自于电力消耗，其余的 2%来自 LNG。因此，以电力为重点采取措施。

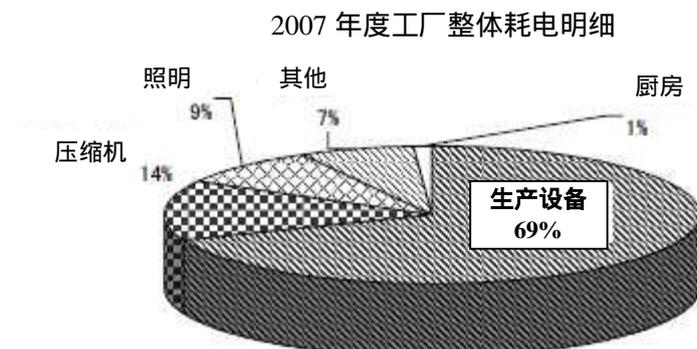
图-3

第二明海工厂整体耗电量的明细

工厂整体耗电量：生产设备 69%、压缩机 14%、照明 9%。

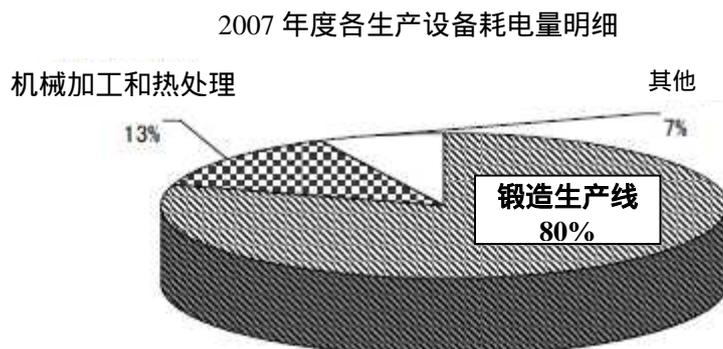
图-4

各生产设备的耗电量明细

各生产设备的耗电量：锻造生产线 80%、机械加工和热处理 13%、其他 7%。

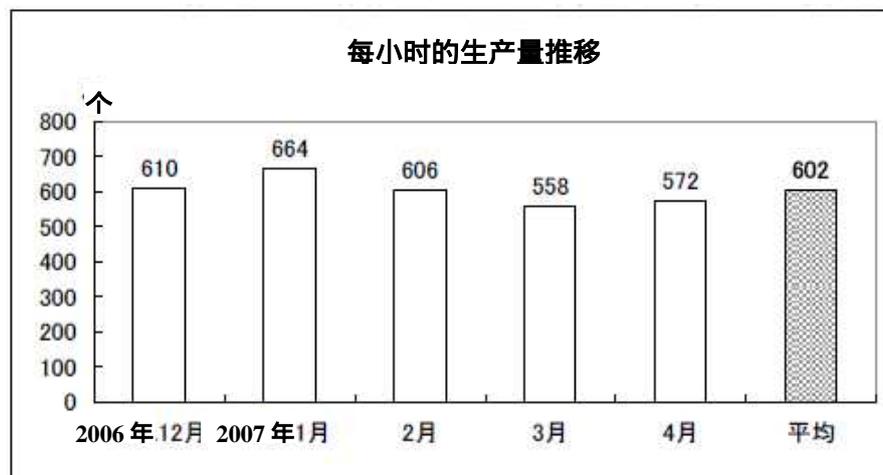
表-1

热轧锻造生产线生产量变动

在 2006 年度 12 月-2007 年度 4 月的 5 个月，平均每小时的生产量为 602 个。

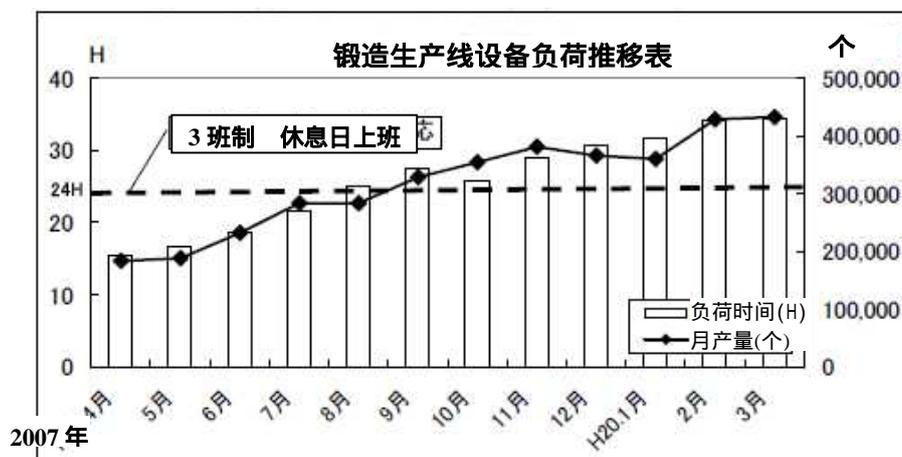
表-2

生产动向 (设备负荷变动)

如果按照目前的生产量推进，那么，到 2007 年 9 月以后就会出现负荷过重。

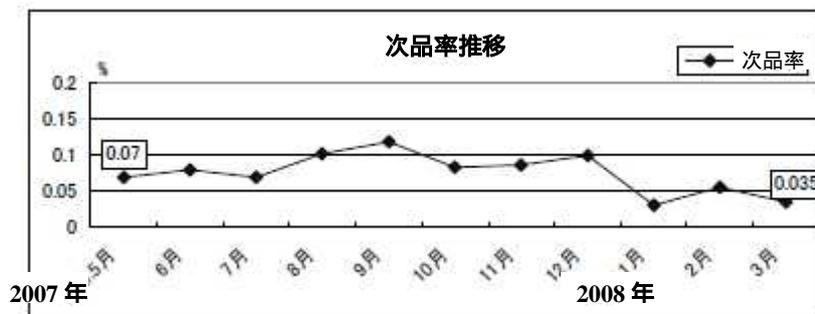
表-4

1. 对加工问题的改善 (重建探讨锻造和加工条件)

通过在连续加工生产线上反复设定模具材质+加工条件, 确定了最佳的条件。

结果: 减少了加工不良。

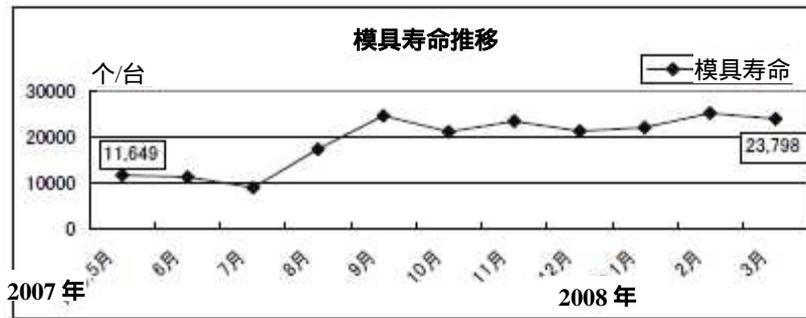
表 5

2. 提高模具寿命

以前在锻造加工中一直采用连续加工的方式, 而当模具出现破损时, 就会导致模具寿命降低, 增加模具更换的频率。

对此, 分析了模具出现破损的原因, 从硬度优先转向了韧性优先。

结果：以前由于实施表面，使表面硬度增加，因而容易出现破损。通过取消表面处理，解决了模具破损问题。

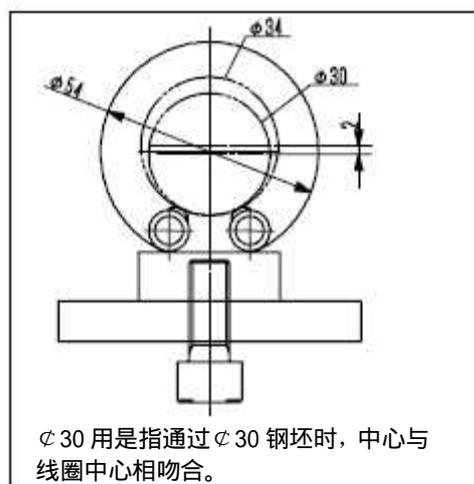
图-6

线圈的内径与钢坯的外径越是接近，热效率会越好——基本

*通过 φ34 钢材与线圈内径的差距测量了耗电量。

线圈 44φ 用	线圈 44φ 用
加热电压	590V	481V
传送速度	13.3mm/s	13.3mm/s
电量	126kw	117kw
		节能 7.1%

加热炉：如果达到适用直径的+10mm 左右通过时会充分加热。

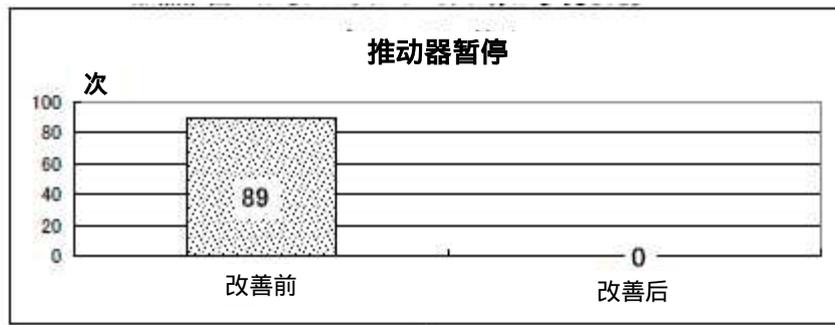
表-9

4. 提高运转率

从加热炉出口排出后，在冲压机入口常会出现暂停。

结果：通过更改推动器夹具的形状，解决了暂停的问题。

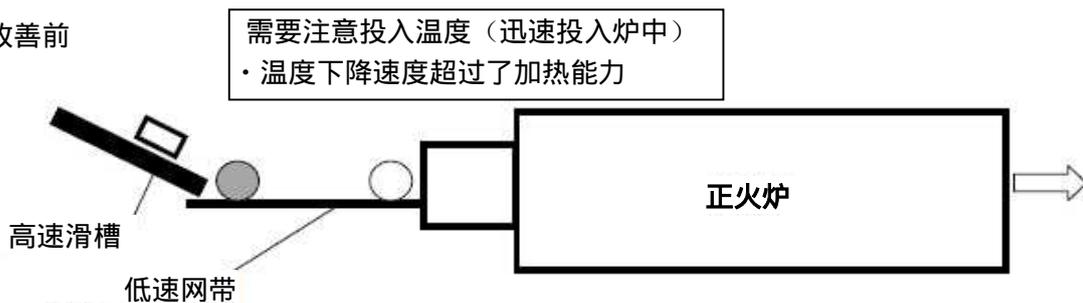
图-9

在热轧锻造后，进入正火炉的距离长，因此，消耗了多余的加热电力。

改善前

加热温度下降热损失

- 在落到网带后进入正火炉之前，温度下降。
- 在进入炉内后到达重新燃烧的温度之前，成为热损失

测量位置	温度 ()
	760
	560

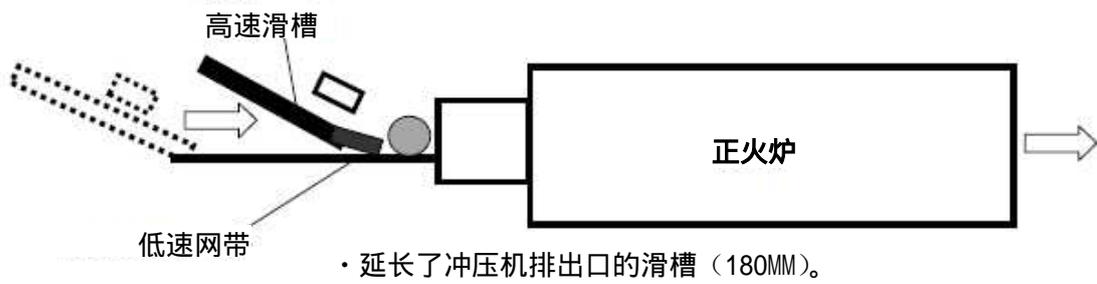
图-10

结果：通过延长冲压机出口与正火炉的滑槽，可在产品温度未降低之前，将其投入正火炉。

改善后

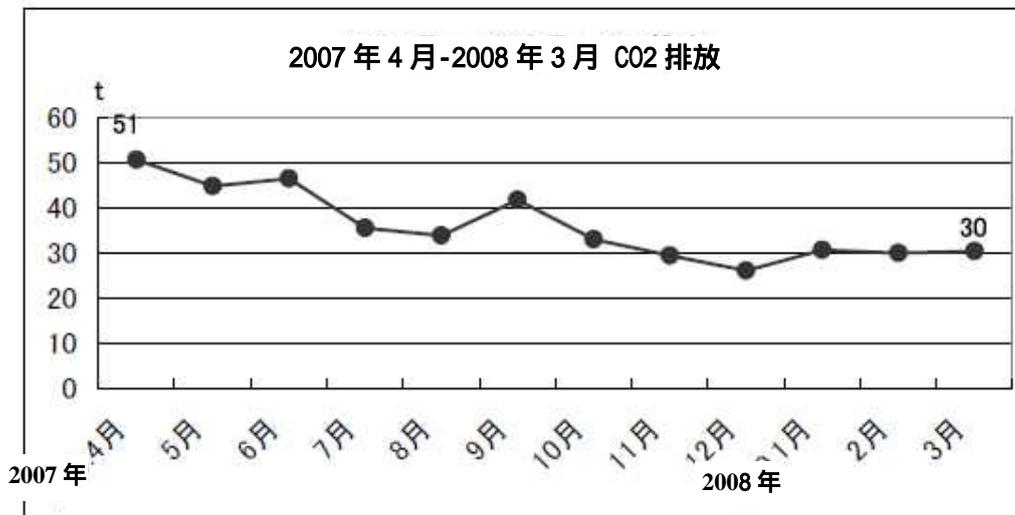
表-11

1. CO2 图表

项目	改善前	改善后	效果	
每小时的产量	602 个	825 个	223 个 (37%)	
每个产品的耗电量	0.47kwh/个	0.28kwh/个	0.19kwh/个 (40%)	
热轧锻造 生产线	电量	772,615kwh	463,569kwh	309,046kwh(年度)
	CO2	292t	175t	117t (40%)

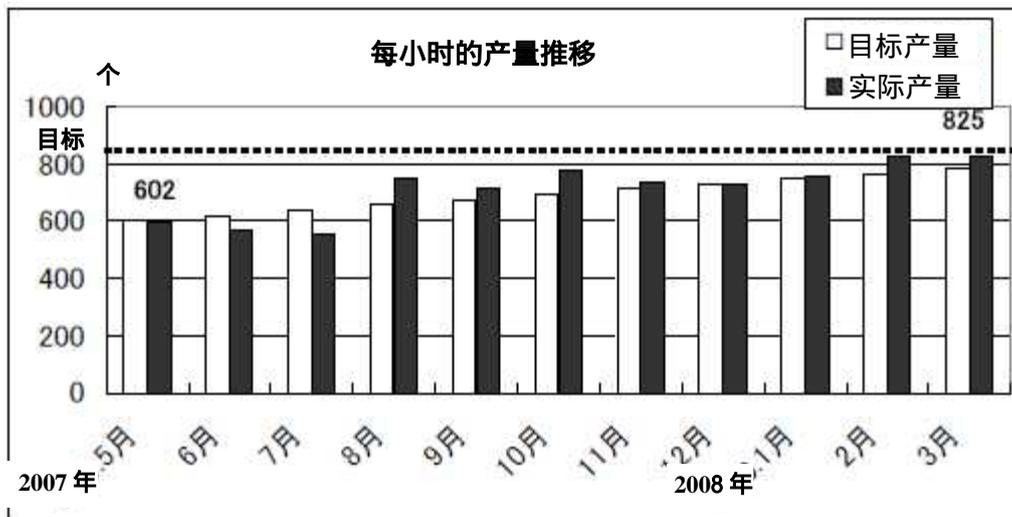
表-12

2. 每小时的产量

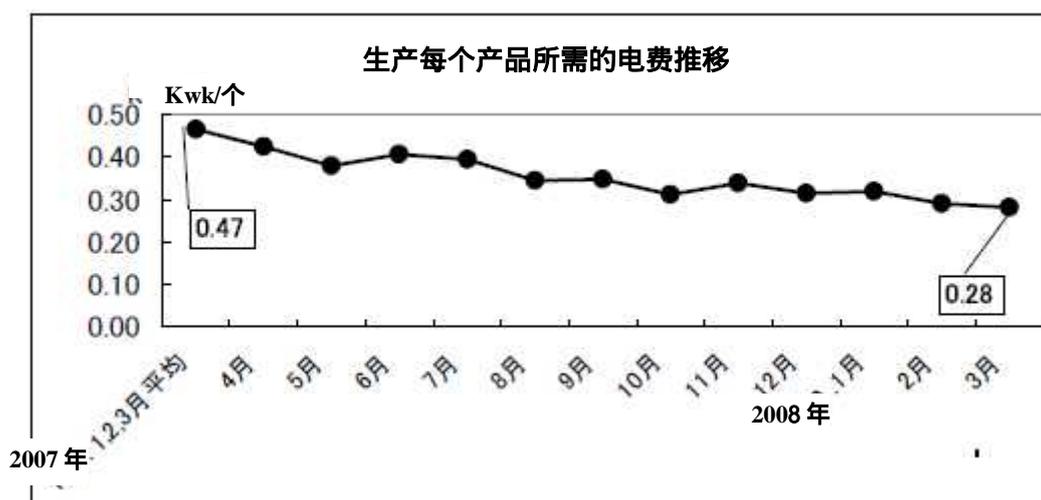
表-13

3. 耗电量图表
